Procès-verbal de la XXIX ème réunion de la Commission Mixte franco-italienne pour l'entretien des bornes et de la frontière

La Commission Mixte franco-italienne pour l'entretien des bornes et de la frontière (ci-après dénommée "Commission Mixte") s'est réunie à Paris, au ministère de l'Intérieur les 3 novembre (10:00 à 17:00) et 4 novembre (9:00 à 12:00) 2021.

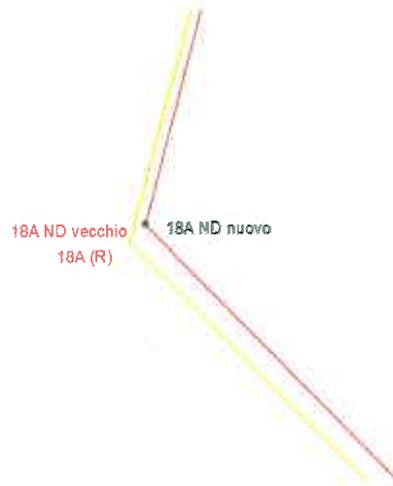
Le point 18A ND se trouve à 0,56 m de la borne de repèrement mesurée en 2005. Selon sa fiche signalétique, il devrait se trouver à 1 m, donc il doit etre repositionné.

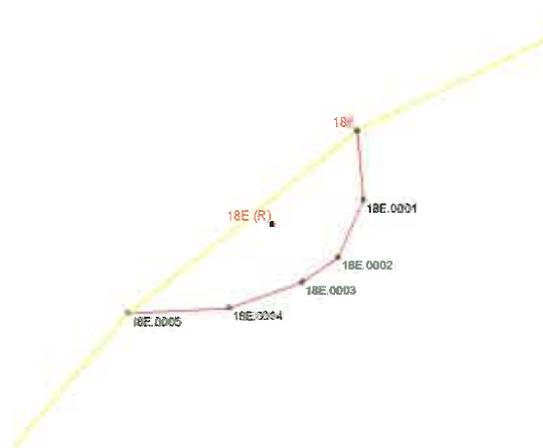
Nei pressi del termine 18E (R) l'andamento della linea non corrisponde a quanto rappresentato sullo schizzo del verbale. Dovranno essere aggiunti 4 punti alla linea per farla passare a 4m a est del cippo e non a 1,15m a Ovest.

Près de la borne 18E (R), la ligne frontière ne correspond pas à la description du croquis de la fiche numérique. Il faudra donc ajouter 4 points sur la ligne pour la faire passer à 4 m à l'Est de la borne, et non à 1,15m à l'Ouest.

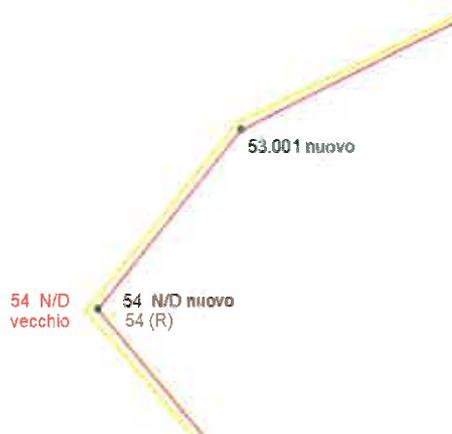
Il termine 54 ND è a 3.26 m dal termine di riferimento, invece dovrebbe trovarsi a 1.95m a ONO del termine di riferimento. Modificata anche la posizione del punto precedente per farlo coincidere con la diga. Modificato anche il verbale del termine 55R.

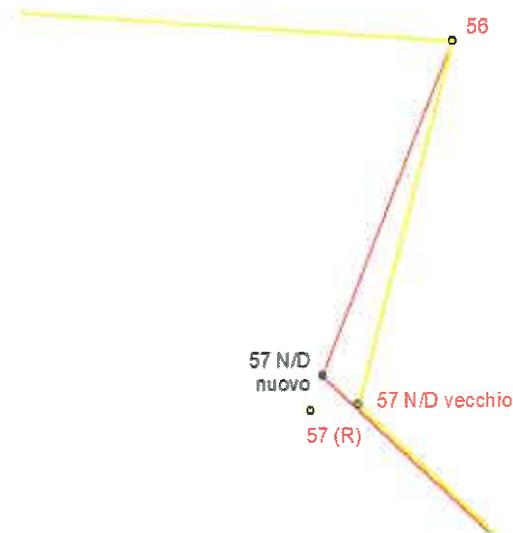
Spostato il termine non demarcato 57 sull'allineamento fra il termine 56 e il 57R, a 5,8 m dal primo e 0.60 m dal secondo, come descritto nel verbale del termine 57R.

La borne 57NM (non matérialisée) entre les bornes 56 et 57R n'est pas bien placée. Elle doit se trouver à 5.8m de la 56 et à 0.60m de la 57(R), comme décrit dans la fiche signalétique de la borne 57R.

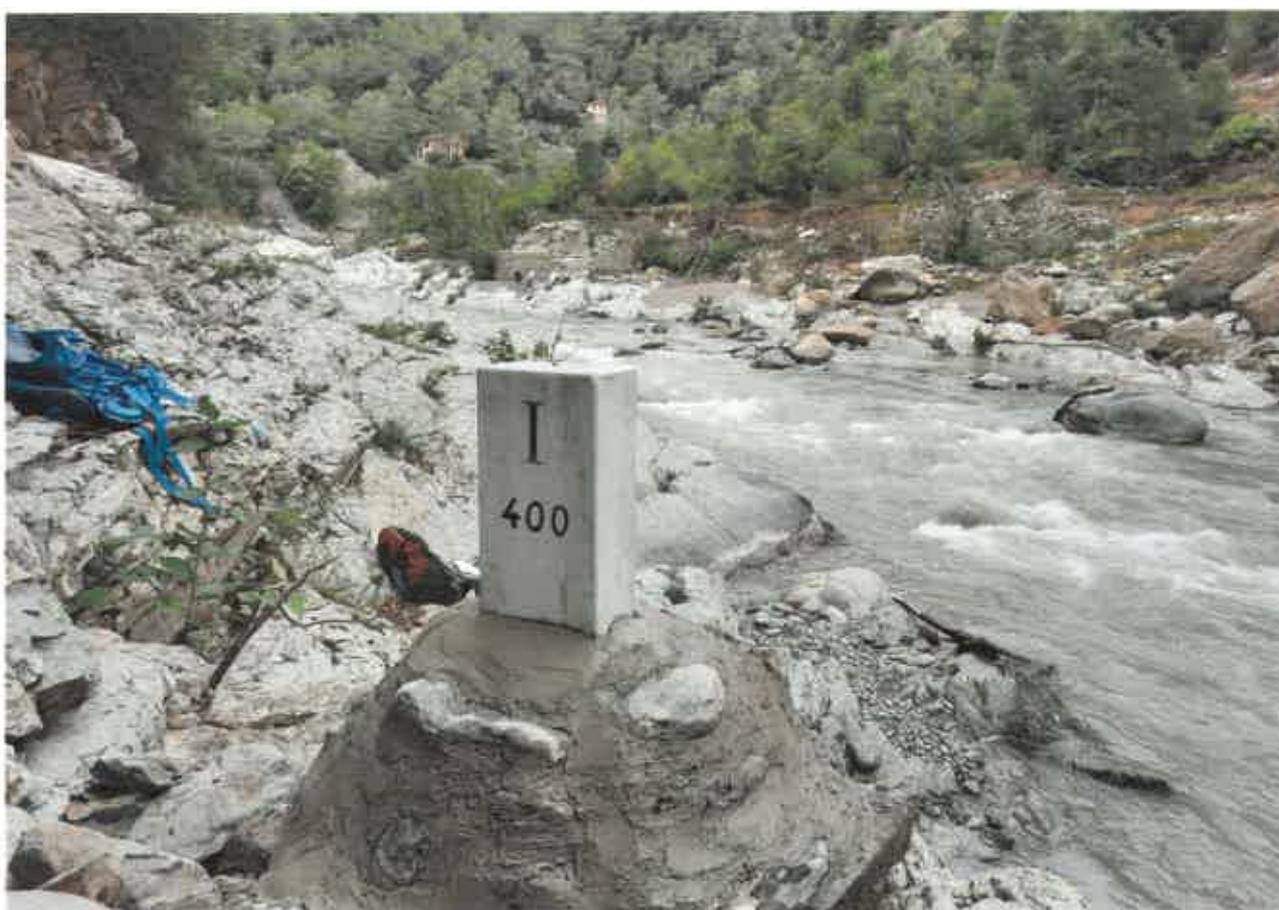
Il cippo trovato rotto alla base è stato sostituito da uno nuovo in granito. La quota alla sommità del termine è variata di +0,10 m.

La borne cassée à la base a été remplacée par une nouvelle borne en granite. L'altitude du sommet de la borne a changé: +0,10 m.

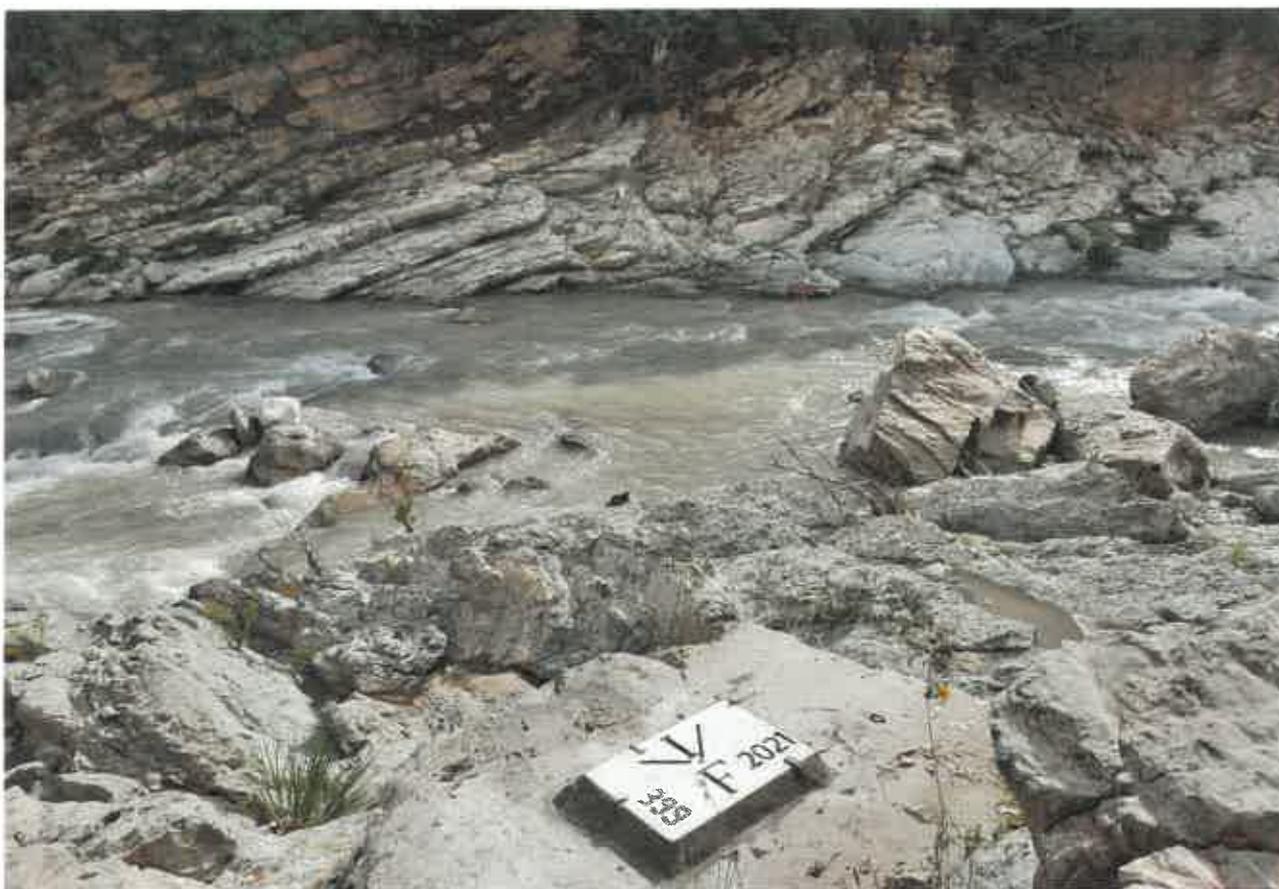
Il cippo rotto alla base è stato sostituito con una piastra in marmo. La quota alla sommità del termine è variata di -0,47. m.

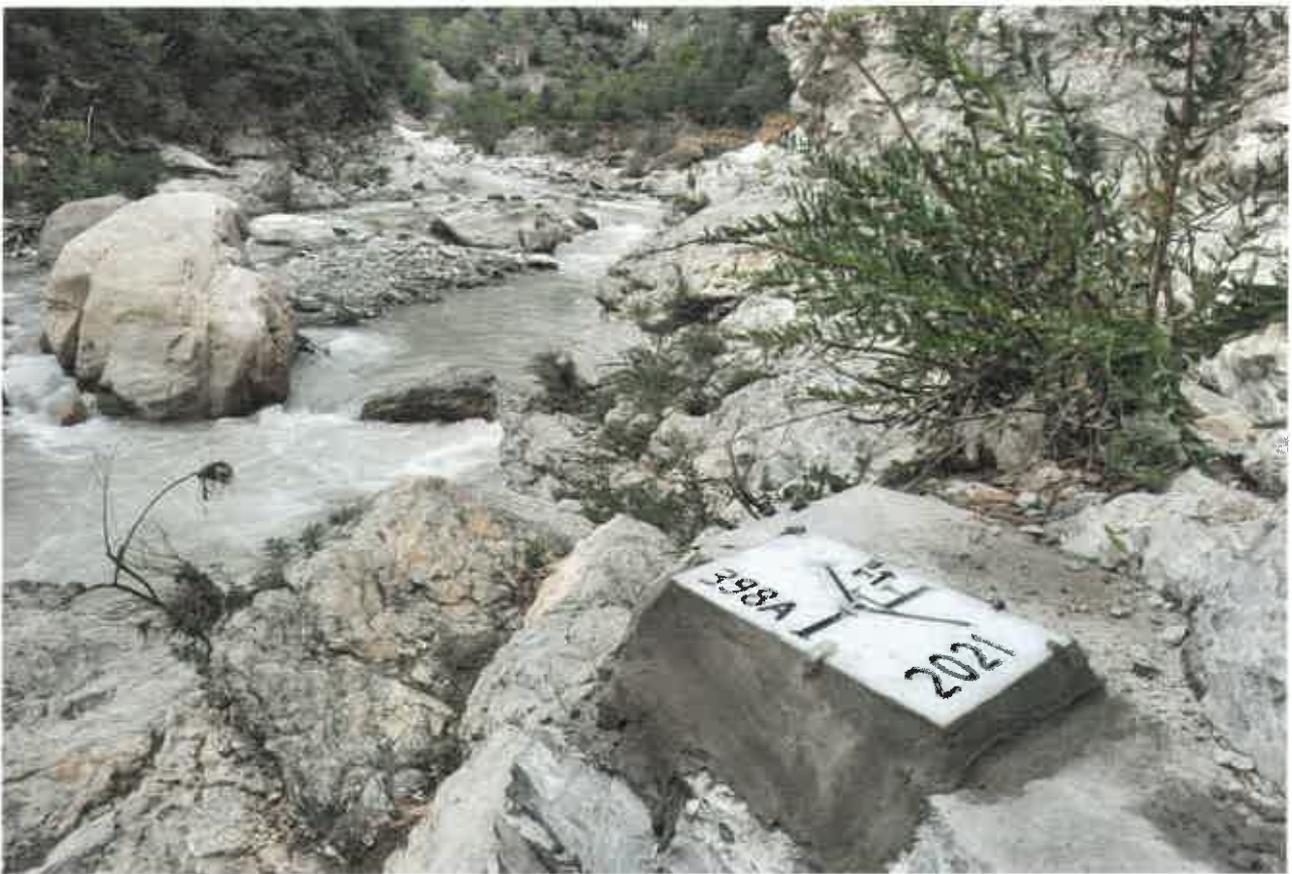
Il cippo rotto alla base è stato sostituito con una piastra in marmo. La quota alla sommità del termine è variata di -0,47. m.

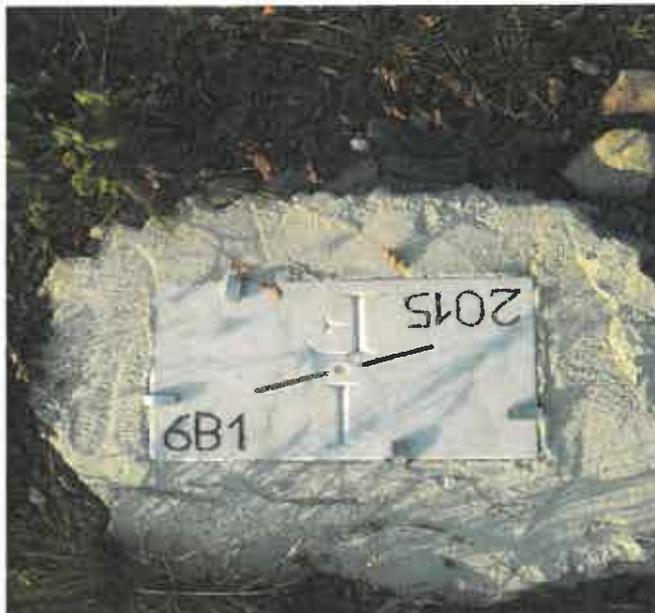
La patrouille du 31 juillet 2020 a permis de localiser la plaque numérotée 6B1. Située à toute proximité de la route du col du Petit Saint-Bernard, approximativement à la perpendiculaire de la borne 6B, cette borne frontière ne figure pas dans la liste des points frontières dont dispose le service. Manifestement récente (2015), cette plaque scellée est en excellent état. L'équipe ne disposant pas de GPS, sa géolocalisation précise n'a pas été réalisée. Ce travail sera effectué en 2021.

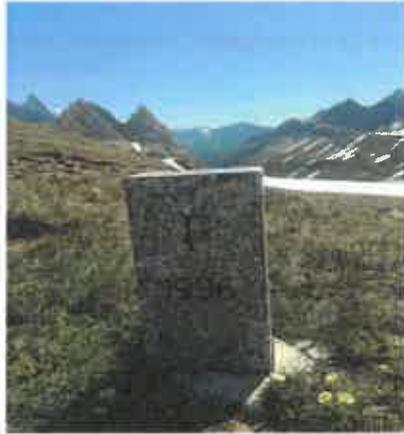
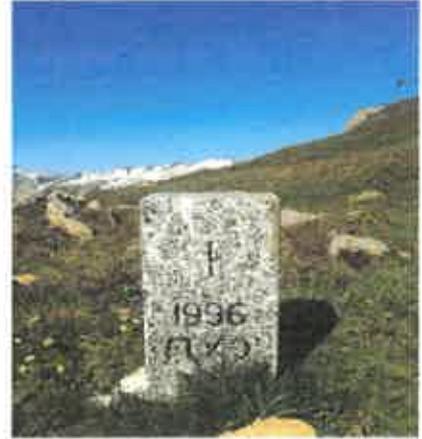
Comme les années précédentes, les agents ont constaté le descellement de la borne 0/2 (secteur Col de la Seigne - Lat. 45° 45' 12,6660", Long. 6° 48' 19,0290", altitude 2606,85m). Sans attendre une dégradation trop importante, une décision doit être prise sur sa remise en état suivant des modalités qu'il convient de définir en raison des difficultés d'accès.

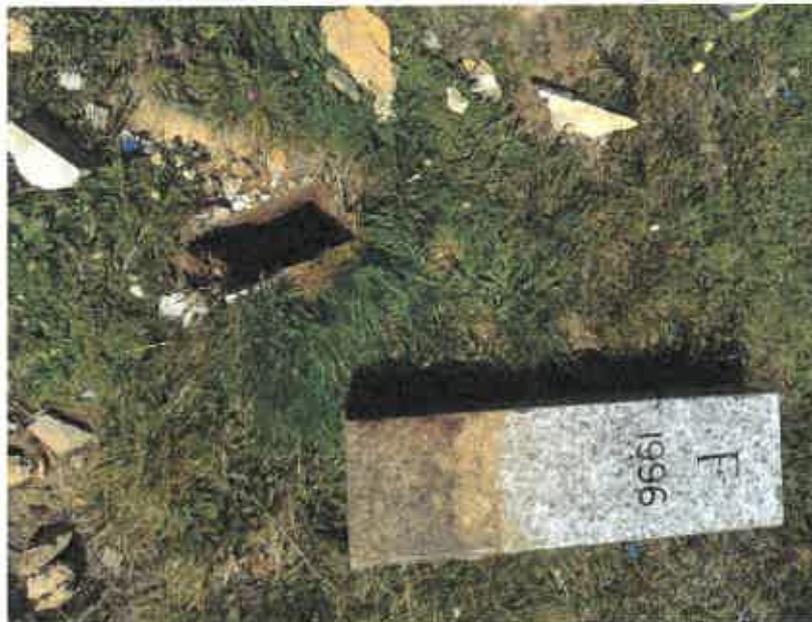
Comme les années précédentes, les agents ont constaté le descellement de la borne 0/2 (secteur Col de la Seigne - Lat. 45° 45' 12,6660", Long. 6° 48' 19,0290", altitude 2606,85m). Ce signe démarcatif scellé à la base et au niveau de la jonction avec le sol nécessiterait une consolidation à moindre coût qu'il conviendrait d'envisager lors des reconnaissances de 2022. Dans l'attente, l'ouvrage n'est pas en péril et un simple repositionnement dans son logement garantit sa stabilité.
