# Délimitation de la frontière terrestre entre le Brésil et la Guyane française

## Observations effectuées dans le cadre du « raid des 7 bornes »

**François-Michel Le Tourneau**  
**Directeur de recherche au CNRS**

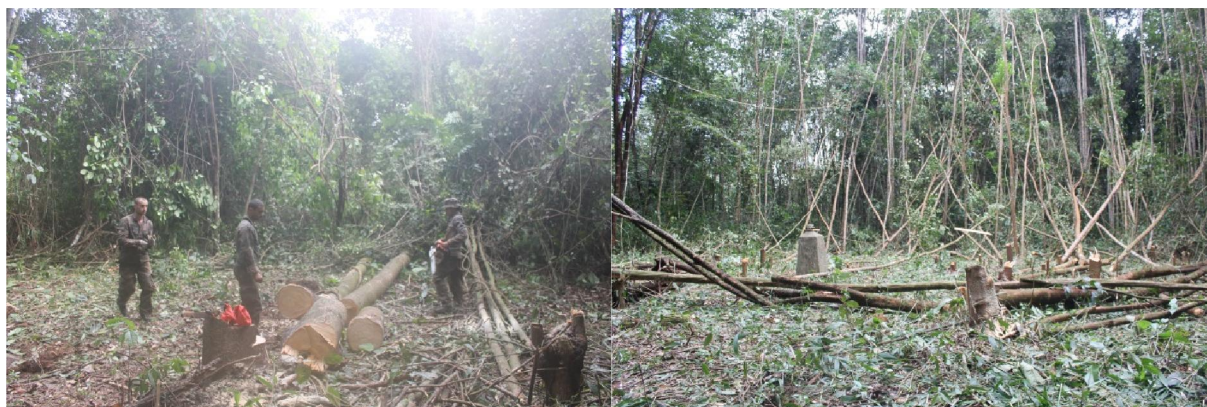
Photos 01 et 02 : Dégagement des clairières autour des bornes (Borne 2 et 5)

Les 8 bornes principales ont été localisées sans difficulté majeure, la borne de trijonction ayant nécessité toutefois une demi-heure de recherche. Deux d'entre-elles (bornes 1 et 4) sont situées sur des inselbergs et isolées de la végétation par de larges plaques rocheuses, ce qui les rend très faciles à trouver. Pour les autres, les entretiens successifs se voient dans le type de végétation (en général des arbres plus jeunes ou des bambous lianes) et dans son uniformité qui indique une coupe effectuée de manière uniforme sur la zone concernée. L'intensité de la régénération est fonction de l'intervalle depuis le dernier entretien et des conditions locales. La borne 7, par exemple, est située sur un col entre deux collines, dans une configuration qui rend la repousse très dense et haute. Il a donc fallu abattre des arbres de 40-50 m de hauteur pour la dégager. Pour la plupart des autres bornes, la végétation était principalement composée d'arbres de 20-30 cm de diamètre et de 20-30 m de hauteur. Dans tous les cas une clairière d'une quinzaine de mètres de rayon au moins a été dégagée. Dans certains cas les aires de poser antérieures ont entraîné l'installation de zone de « cambrouzes », i.e. de vastes entrelacs de bambous-lianes. C'est le cas de la borne 6 et de la borne 7 principalement.

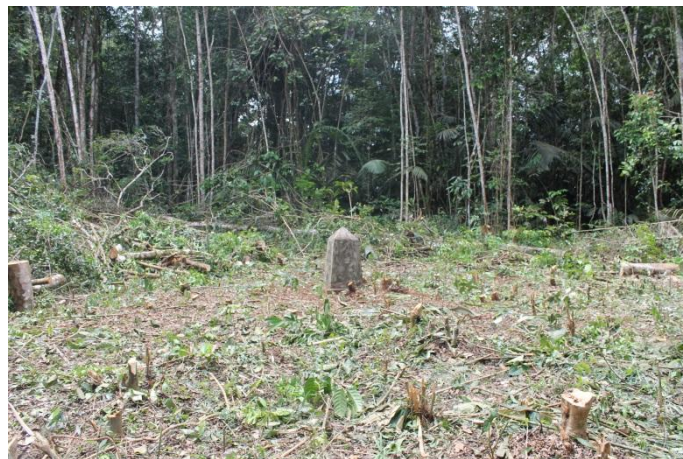
Photo 03 : Etat final des clairières (Borne 3)

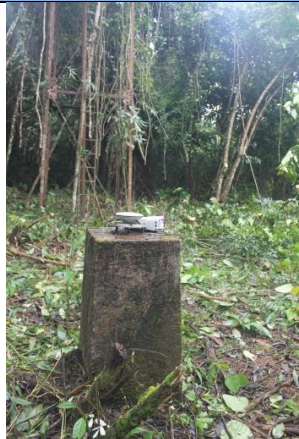
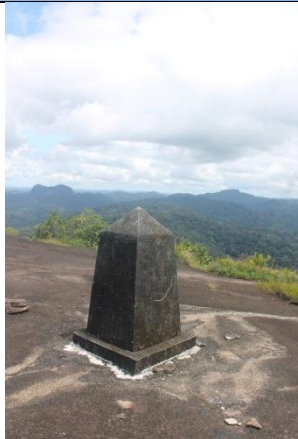
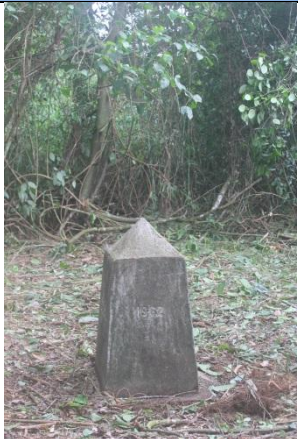
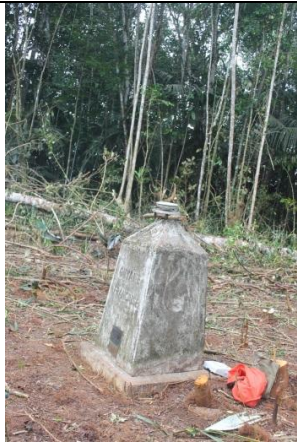
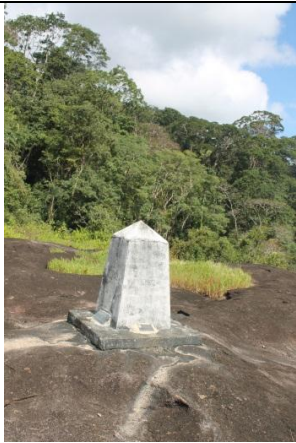
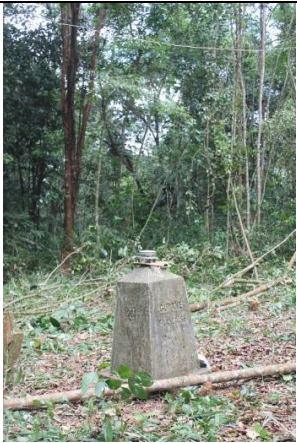
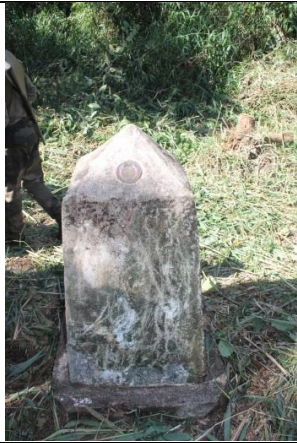
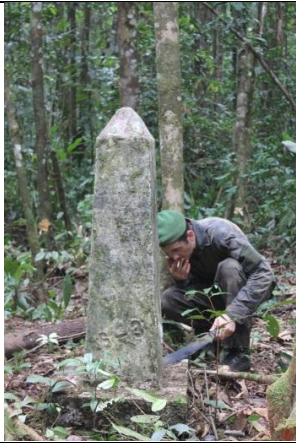
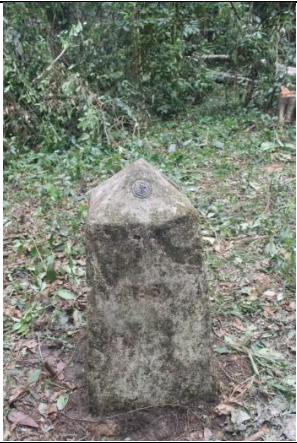
Tableau 2 : les bornes trouvées par l'expédition et leurs coordonnées provisoires<sup>3</sup>

Longitude	-54.6026811928 °	-54.4390328014 °	-54.1906416973 °
Latitude	2.3345466785 °	2.2081007821 °	2.1772972911 °
Altitude	386.4	584.33	386.18
H.ellipsoïde			
Précision	Métrique	Centimétrique	Centimétrique

<b>Longitude</b>	-53.9732207289 °	-53.7724264161	-53.5978294363 °
<b>Latitude</b>	2.2070196795 °	2.3694042166 °	2.2767736833 °
<b>Altitude</b>	352.37	374.44	334.08
<b>Précision</b>	Centimétrique	Centimétrique	Métrique
<b>Nom</b>	Borne 6	Borne 6.3	Borne 7
<b>Photo</b>

<b>Longitude</b>	-53.3594769322 °	-53.2569234703 °	-53.2811096720 °
<b>Latitude</b>	2.3455648330 °	2.2365002931 °	2.1878593613 °
<b>Altitude</b>	295.34	296.96	263.51
<b>Précision</b>	Centimétrique	Métrique	Centimétrique

En ce qui concerne les 3 bornes intermédiaires entre la borne 6 et la borne 7, l'expédition n'a pu en localiser qu'une seule, la borne 6.3. En ce qui concerne la borne 6.1, une recherche minutieuse sur l'emplacement indiqué par la carte IGN n'a pas permis de la localiser. On notera que l'emplacement en question ne correspond pas à la ligne de partage des eaux si bien qu'il faudrait en tout état de cause modifier la position cette borne.

Sur toutes les bornes localisées des mesures ont été menées avec un GPS géodésique Leica prêté par l'IGN, avec des temps d'observation qui varient de 3 à 24h. Le calcul de coordonnées précises à partir de ces données est en cours. La précision finale variera pour chaque borne. En effet, dans le cas des bornes 1 et 4, située dans des zones parfaitement dégagées, les conditions d'observation étaient optimales. Dans le cas des autres bornes, la forêt située autour des clairières que nous avons dégagées constituait un écran qui a dégradé la qualité des mesures. Les résultats devraient cependant améliorer considérablement le niveau de précision des coordonnées actuelles, dont certaines avaient encore une imprécision de l'ordre de 300 m.

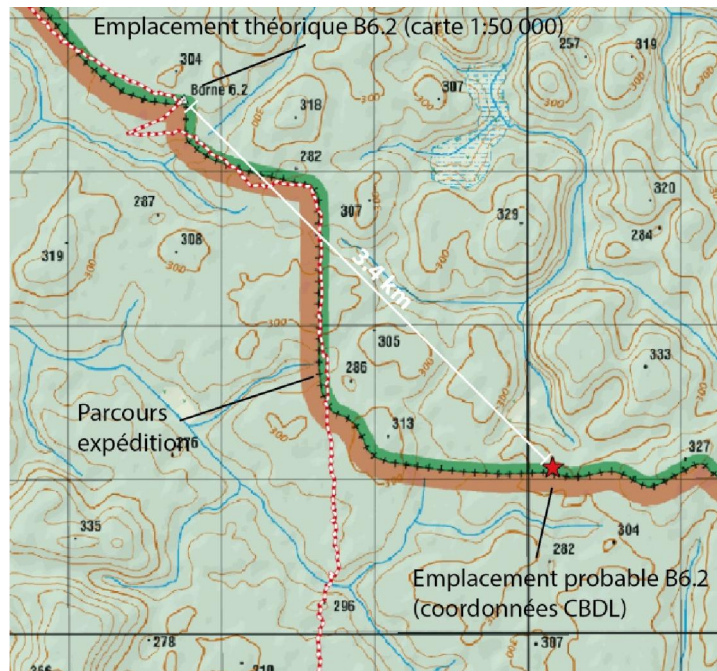
*Carte 02 : Emplacement possible de la borne 6.2*

En ce qui concerne la borne 6.2, une étude postérieure de l'ensemble des documents de la commission binationale ainsi que du rapport établi en 1991 par P. Fréney nous amène à penser qu'elle n'est pas localisée sur l'emplacement indiqué par la carte IGN actuelle, mais environ à 3 km au sud-est. P. Fréney indique en effet dans son rapport de 1991 : « Pour ce dernier site [la borne 6.2], j'ai dû changer l'emplacement de la borne de 3 km au sud-est du site prévu, pour le rapprocher d'une cambrouze. »<sup>4</sup>.

Comme on peut le voir sur la carte suivante, les coordonnées qui se trouvent dans le « quadro de coordenadas geográficas »<sup>5</sup> correspondent à cette description. L'emplacement indiqué sur la carte correspondrait donc à l'emplacement initialement prévu, qui a été modifié pour des raisons opérationnelles durant la campagne de pose. Malheureusement cette recherche n'a pu être effectuée que postérieurement à l'expédition, si bien que nous n'avons pas pu la vérifier.

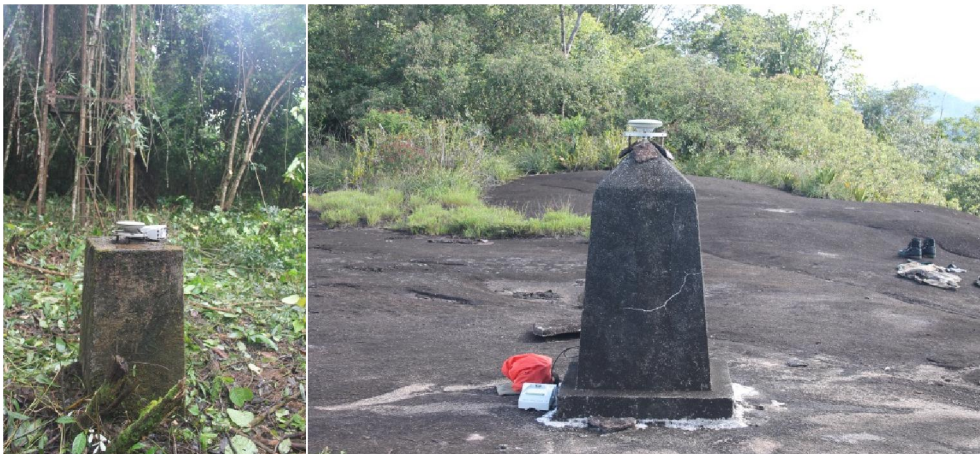
*Photos 04 et 05 : GPS géodésique installé sur les bornes (Trijonction, borne 1)*
